**PLA DIRECTOR SECTORIAL DE CARRETERES
(ILLA DE MALLORCA)**

ANNEX 3 DIAGNOSI DE LA SITUACIÓ ACTUAL

3.1. Diagnosi general de l'estat de les xarxes viàries

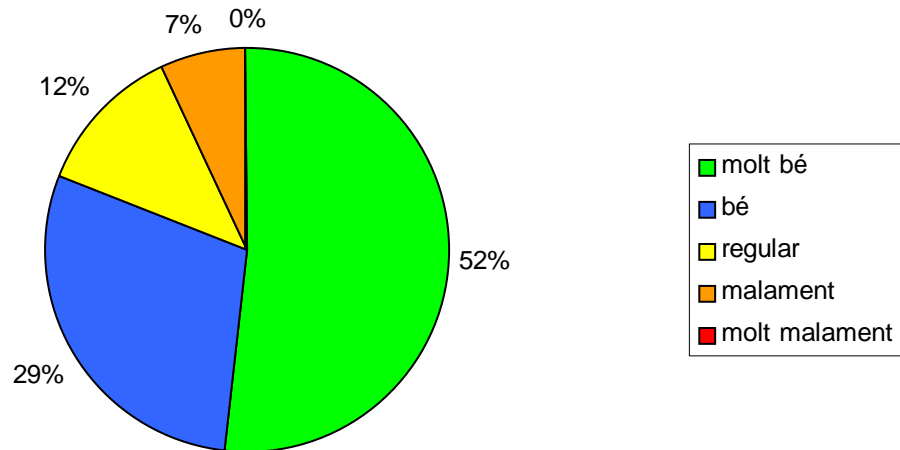
Figura 1 Distribució de l'estat del ferm a la xarxa primària bàsica.

En la Figura 1 s'observa que més del 50% del ferm de la xarxa primària bàsica es troba en molt bon estat, i que si tenim en compte l'estat molt bo i el bo aquest percentatge puja al 81%. D'altra banda, encara que no es troba cap tram de la xarxa primària bàsica que estigui en molt mal estat, sí que existeix un 7% que està en mal estat.

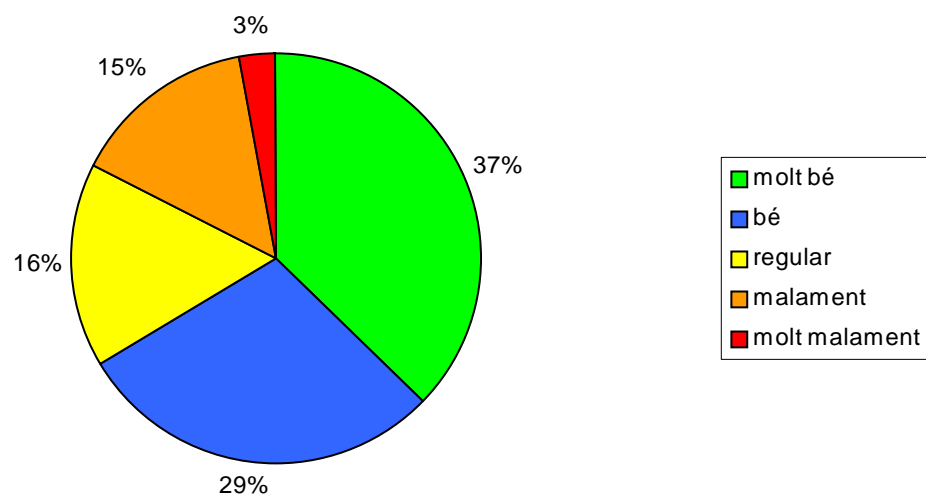
Figura 2 Distribució de l'estat del ferm a la xarxa primària complementària.

De la mateixa forma que en la xarxa primària bàsica, en el cas de la xarxa primària complementària s'observa que quasi el 40% de les carreteres de la xarxa tenen el ferm en un molt bon estat, i el 66% es troba en un estat bo o molt bo. D'altra banda només existeix un 3% de la xarxa primària complementària que tingui el ferm molt malament.

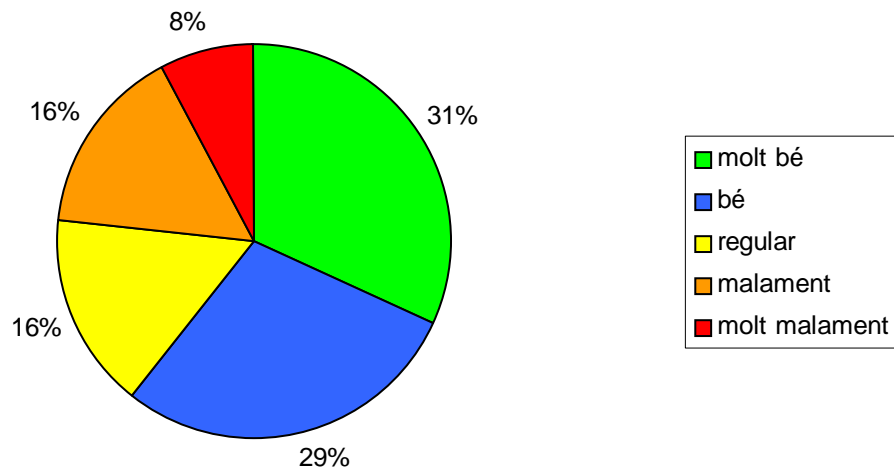
Figura 3 Distribució de l'estat del ferm en las carreteres secundaries.

En el cas de les carreteres secundàries l'estat en el que trobem el ferm no es tan bo com en els casos anteriors. Encara que el 60% de les carreteres secundàries es troba en un estat bo o molt bo, existeix un 22% de la xarxa secundària que es troba malament o molt malament.

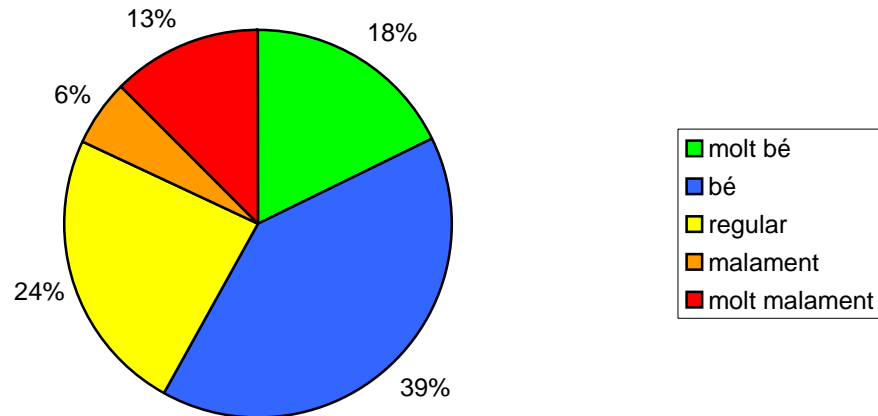
Figura 4 Distribució de l'estat del ferm en las carreteres no principals.

Finalment en el cas de las carreteres no principals, encara segueix existint un alt percentatge de les mateixes, quasi un 60% de la xarxa no principal presenta un esta del ferm be o molt be, mentre que un 13% de les mateixes es troben en un estat dolent o molt dolent en quan al ferm es refereix.

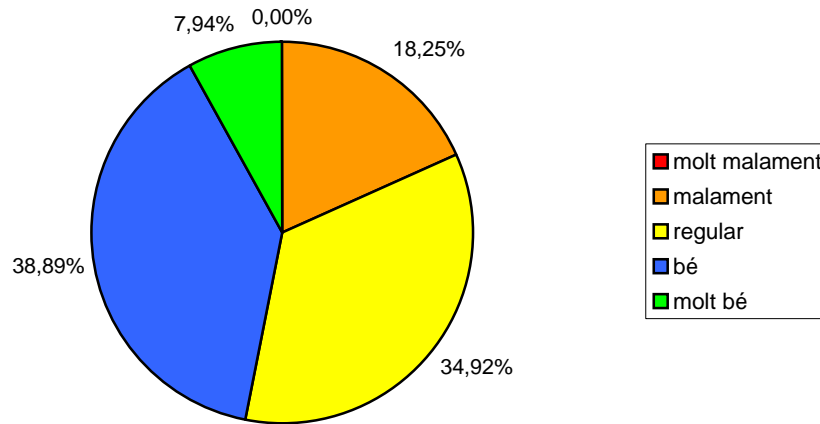
Figura 5 Estat físic del drenatge longitudinal.

En la Figura 5 s'observa que gairebé el 40% de les cunetes estan bé , és a dir segueixen tenint la forma i pendent adequats i el material no presenta problemes de conservació. No obstant això, és significatiu l'alt percentatge de cunetes que es troben en un estat que encara no essent dolent no és el més adequat.

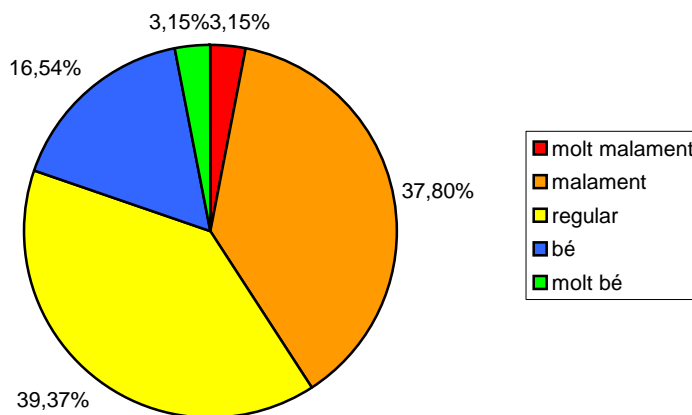
Figura 6 Impressió general sobre la neteja del drenatge longitudinal.

Quant a l'estat de neteja de les cunetes, de l'observació en camp s'extreu que la nota mitjana de les mateixes és de 2,77. És a dir, la majoria de les carreteres té les cunetes brutes. Caldria matisar en aquest punt que el problema de neteja que s'ha trobat en el 95% dels casos és una vegetació excessiva no només als costats de les cunetes sinó en les mateixes cunetes, la qual cosa dificulta sensiblement la seva funció.

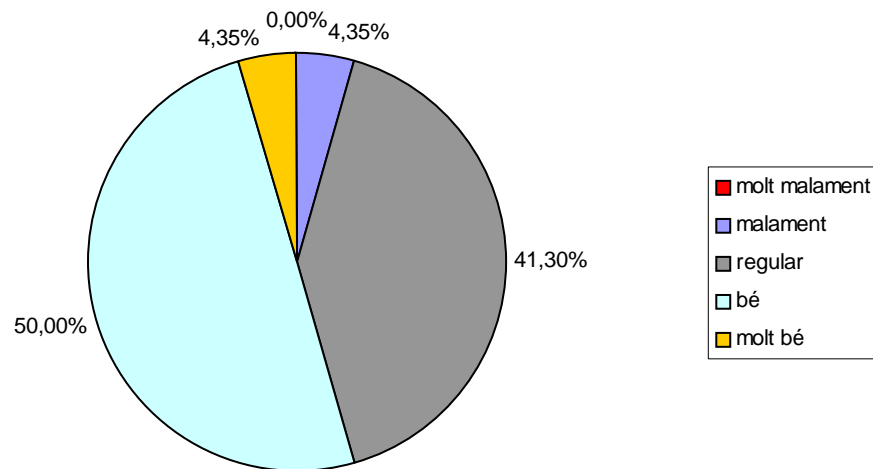
Figura 7 Valoració de l'estat general de les obres de pas

De la valoració general d'aquestes obres de drenatge transversal s'han obtingut els resultats que es mostren en la Figura 7. Segons aquesta figura es pot deduir que en general, les obres de pas i drenatge es troben en bon estat i encara que en un 41% de les mateixes estigui regular, té molt a veure la presència d'abundant vegetació.

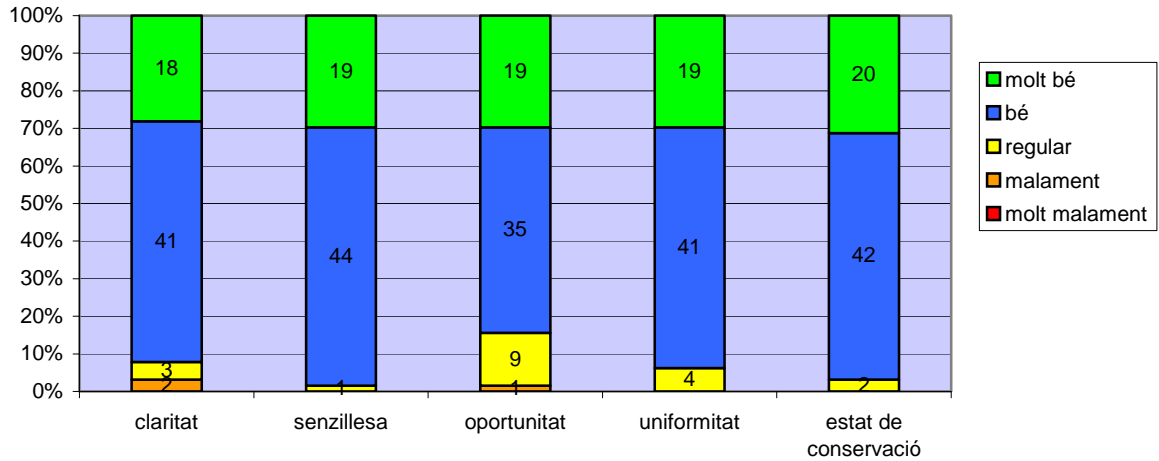
Figura 8 Estat de cadascun dels paràmetres observats a la senyalització vertical

La senyalització existent sol estar en molt bones condicions com pot veure's en la figura 23. Tant la claredat com la senzillesa, la uniformitat i l'estat de conservació són bons o molt bons en més d'un 90% dels casos.

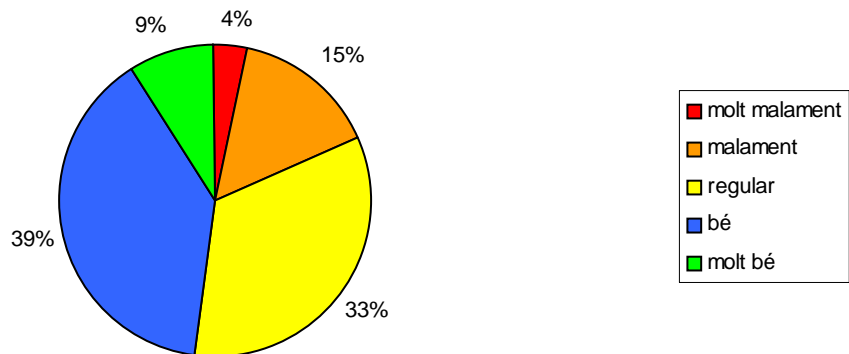
Figura 9 Estat de conservació de la senyalització horitzontal

La pintura utilitzada en la illa és en tots els casos retrorreflectant, encara que degut al seu estat de conservació, només es pot dir que en un 80% de la xarxa manté les seves propietats. D'altra banda s'ha observat la existència de pintura en relleu en un 22,46% de la xarxa.

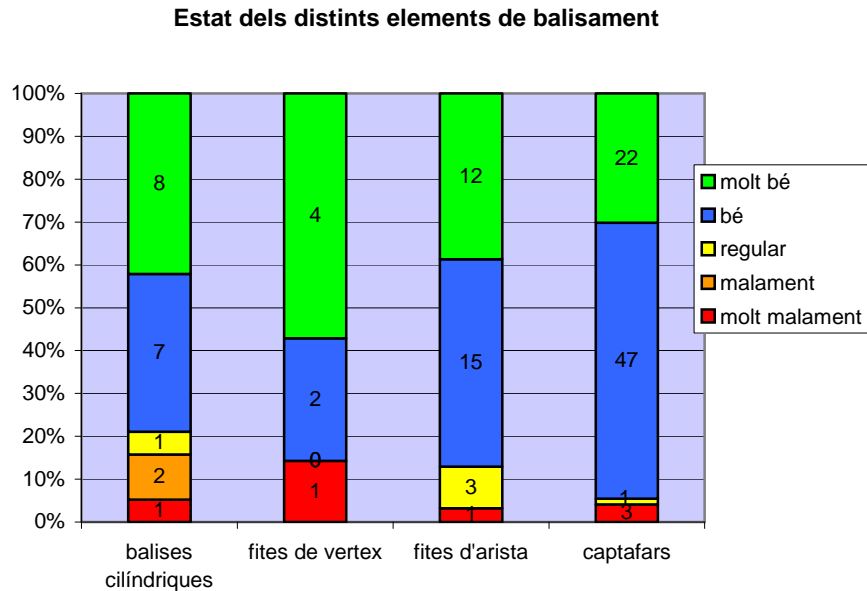
Figura 10 Estat de conservació de cadascuna de les balises considerades

En la Figura 10 pot veure's que tots els tipus de balises considerats es troben en bon o molt bon estat en un 80% dels casos, arribant aquest percentatge al 95% si considerem els captafars.

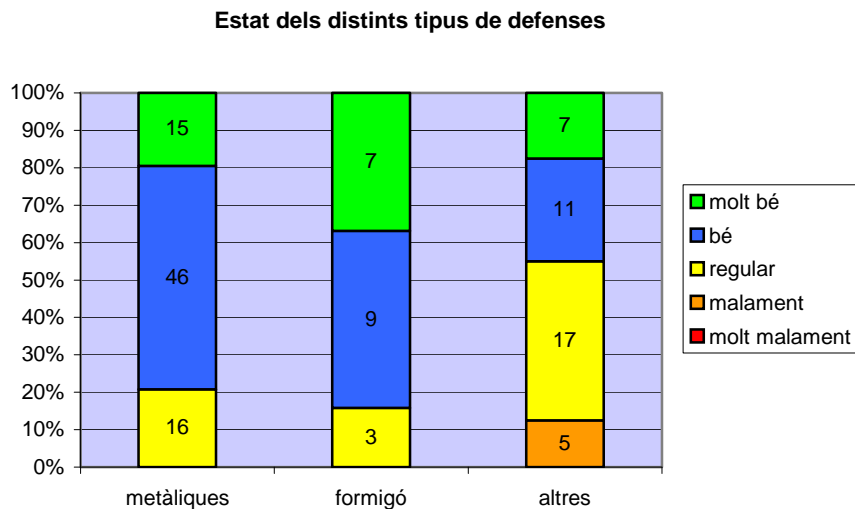
Figura 11 Estat de conservació dels distints tipus de defenses.

L'estat de conservació de les defenses queda reflectit en la Figura 11. Aquí s'observa que cap de les defenses analitzades es troba en molt mal estat. I que en tots els casos gairebé el 50% estan en bon o molt bon estat.

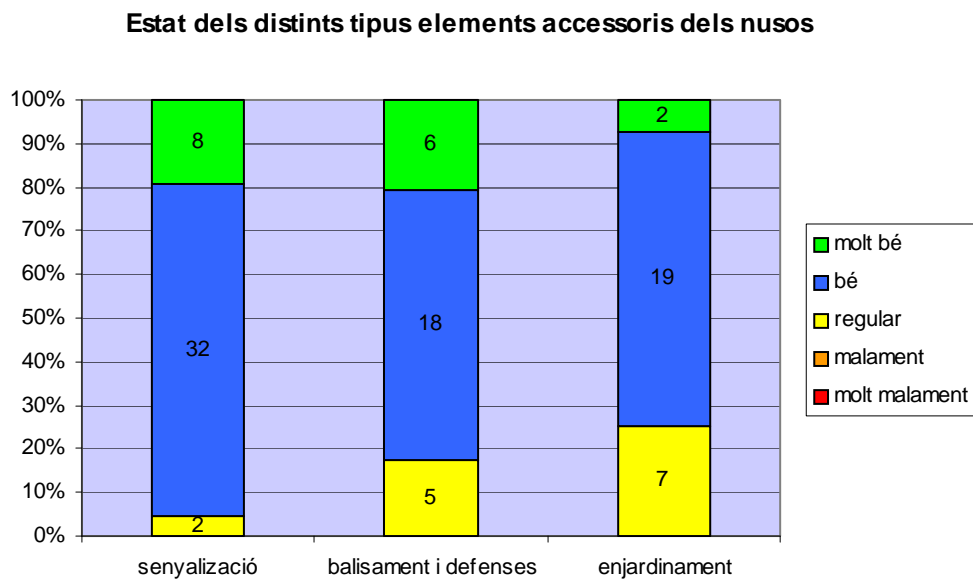
Figura 12 Estat dels elements accessoris.

Quant a l'estat d'aquests elements accessoris pot veure's en la Figura 12 que pràcticament tots els elements dels quals estem parlant es troben en bon o molt bon estat.
